## Umbau Bauernhaus Familie Galliker

Die Geschichte des Bauernhauses der Familie Galliker geht um die 300 Jahre zurück. Ein Abbruch des geschichtsträchtigen Baus kommt nicht in Frage; Fassade und die Dachstockwohnung wurden vor ein paar Jahren saniert und den charme des Hauses will mann auf keinen Fall verlieren.

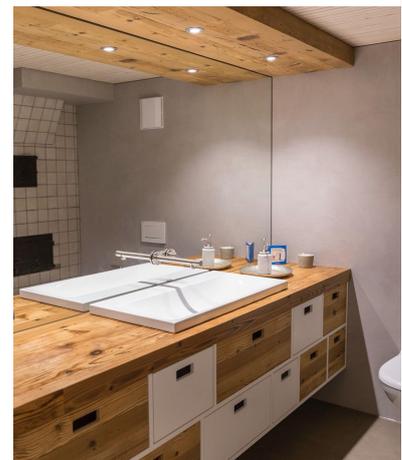
Abb.4 Gästebad

Im Erdgeschoss befindet sich das Wohnzimmer mit integrierter Küche, das Gästebad, ein Umkleieraum für Arbeitskleider und das Angestelltenzimmer mit einem Bad welches in seiner Form unverändert blieb. Die restlichen Elektro- und
